既設エレベータへの導入事例

市販されているドーム型カメラをエレベータの籠の内部に設置し、エレベータ内部の行動を把握できるようにしました。本設置では、導入の際にかかる費用と運用状況を次項に記述する。

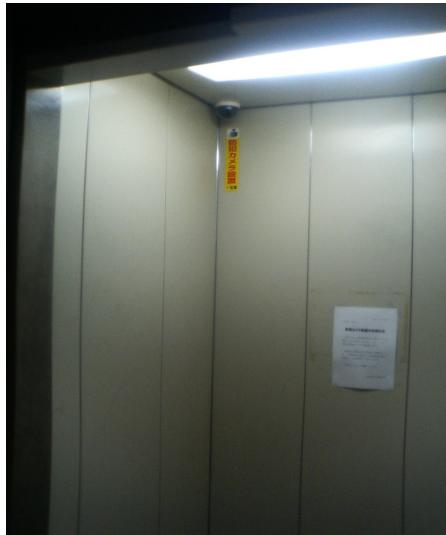
図 1 .エレベータ内部の設置状況

エレベータの内部と籠へ入ってくる人物を確認できるよう、エレベータの奥へ設置した。

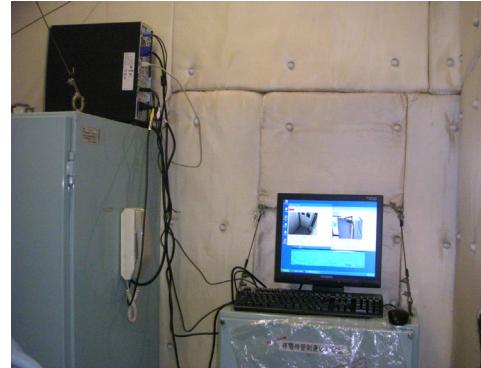
図 2 .パソコン設置の様子

パソコンは、油圧エレベータの制御盤等がある機械室（1F）に設置した。

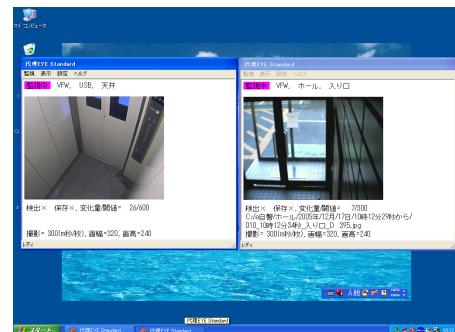
図 3 .プログラム実行画面

設置されたパソコンでは、紹介しているドーム型カメラに加えて、第2のカメラの制御も行っている。このように、専用 PC を用意できる場合は、さらに2~3台のカメラ増設の余地がある。

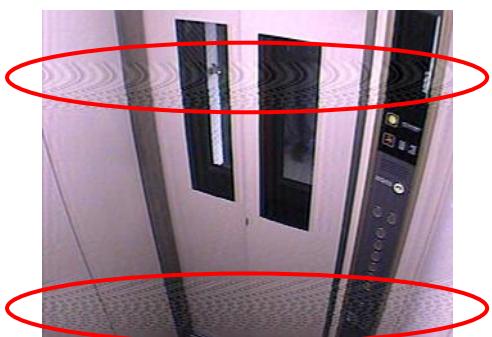
図 8.既設配線を利用した時の画像

既設配線を利用した時に撮影された画像である。

画像に縞模様のノイズが発生している。この程度のノイズを許容する場合、既設予備線(フラットケーブルが多い)を信号線として、使用することができる。

今回の導入事例の紹介において、設置費用の中でもっとも高額であるものは、工事費となった。しかし、今回は問題点を洗いだす為に、既設配線を使用した工事後に同軸ケーブルを新設しました。通常、本システムを導入する場合、同軸ケーブルを新設のみを行うことで、鮮明な画像を保存することができます。既設配線を利用する場合、撮影される画像は増加しますが、保存容量が十分にあるので、十分に運用可能です。工事費は、エレベータ業者によって変動すると思われますので、1つの目安であるとお考え下さい。

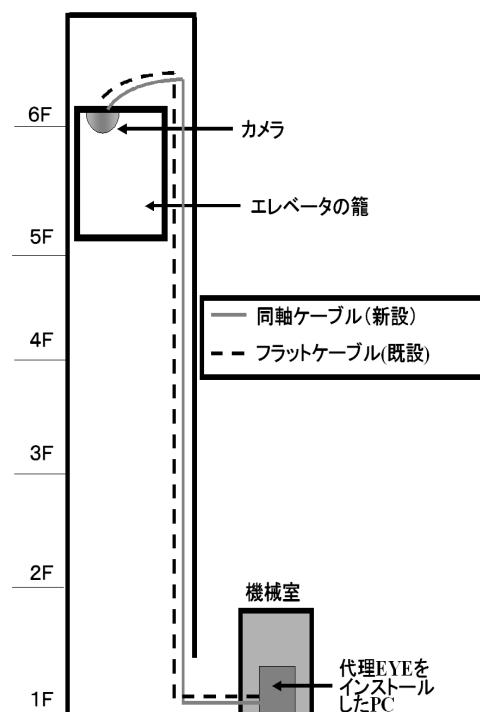
図9.同軸ケーブルの配線図

ノイズのない高画質を求める場合は、同軸ケーブル(3C2V)を新設することが望ましい。下図に、今回行った同軸ケーブルの配線図を示す。

注意:近年、防犯カメラを導入する前提で、エレベータの制御配線内に同軸ケーブルが含まれている場合があります。工事前に、確認してください。
